# 校園職業災害案例

(不含實驗室)

勞動部職業安全衛生署中區職業安全衛生中心

110 年 3 月 23 日 編印

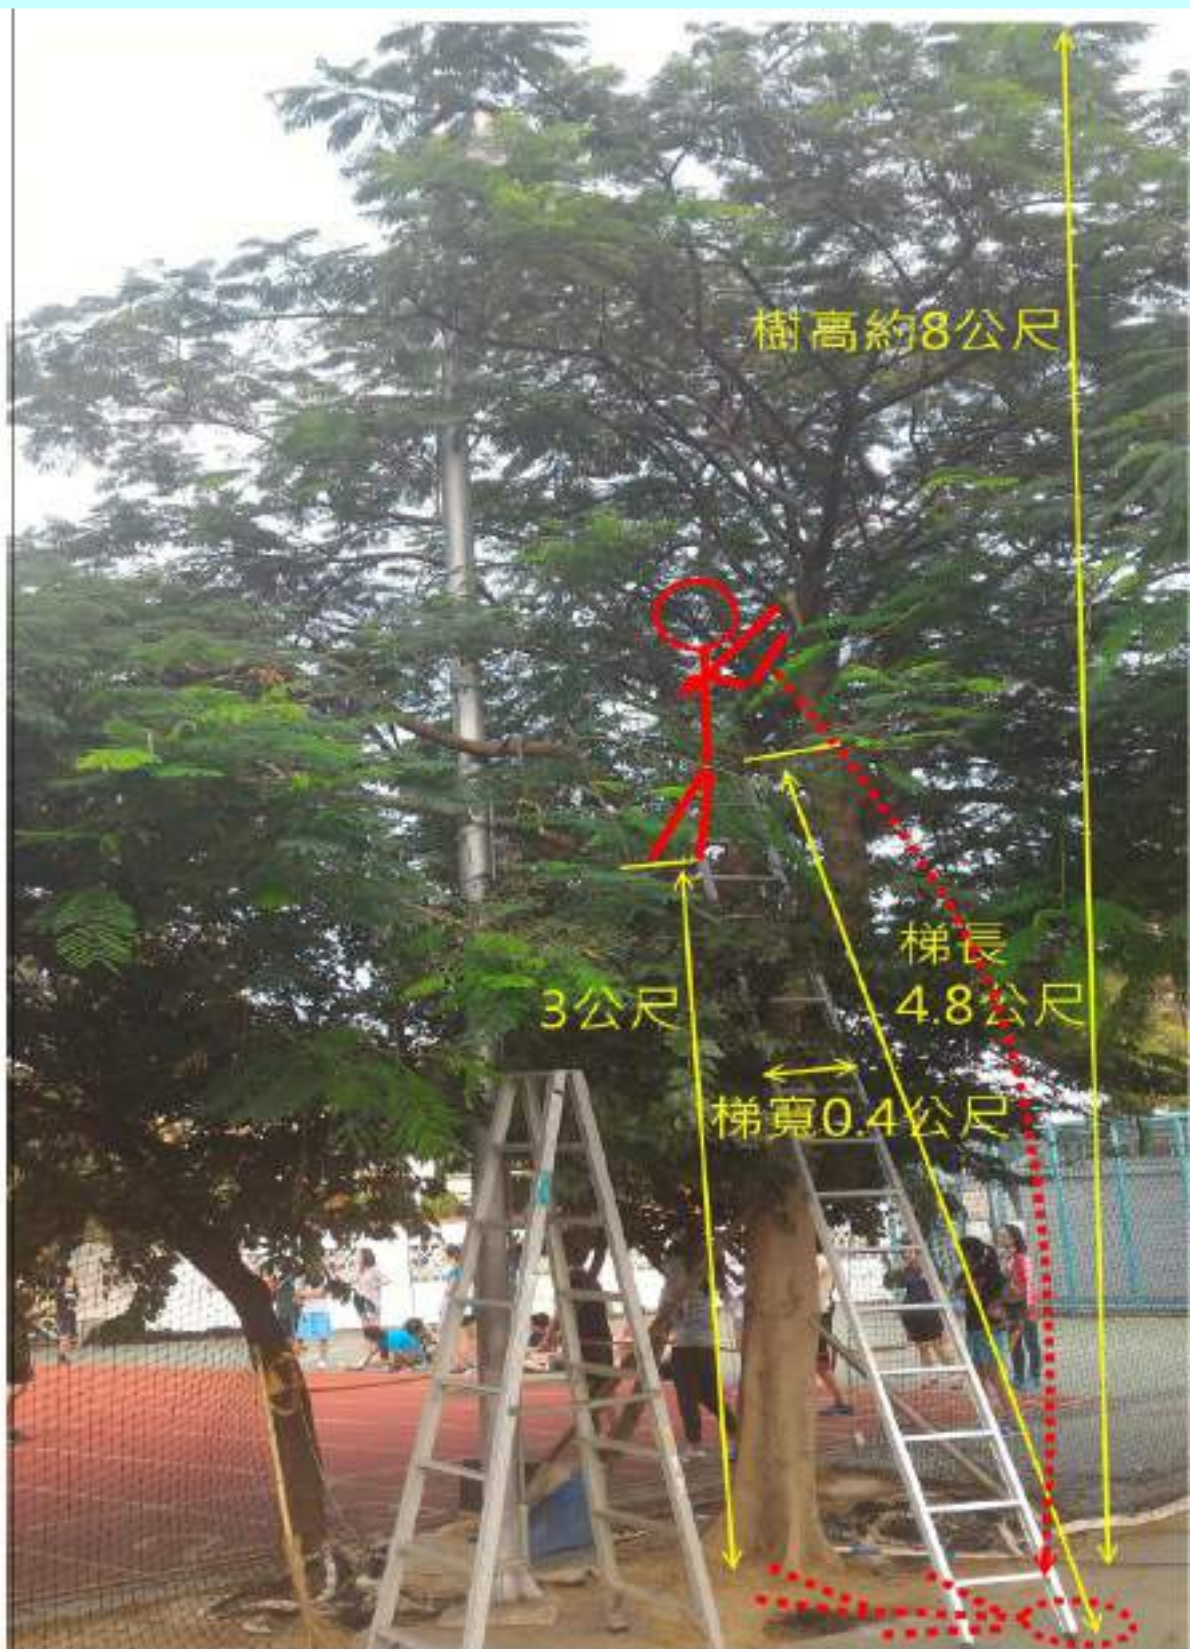
104 年 10 月 20 日 14 時 8 分許，罹災者尤○○於○○大學排球場旁，以移動梯爬上樹，站在樹幹上(站立位置距地面高度約 3.2 公尺)使用鋸子進行樹枝修剪作業，一同作業之同事張○○在樹下清理修剪下來的樹枝，突然聽到樹枝斷裂及物品掉落撞擊到地面的聲響，發現罹災者尤○○仰躺在樹旁地面上，立即通報 119 派救護車將尤員緊急送○○醫院急救，仍於 104 年 10 月 21 日 1 時 48 分傷重不治。

罹災者以移動梯爬上樹上，站在樹幹上使用鋸子修剪樹枝。

- 1、雇主對於在高度 2 公尺以上之處所進行作業，勞工有墜落之虞者，應以架設施工架或其他方法設置工作台。…。(職業安全衛生設施規則第 225 條第 1 項暨職業安全衛生法第 6 條第 1 項)
- 2、雇主對於在高度 2 公尺以上之高處作業，勞工有墜落之虞者，應使勞工確實使用安全帶、安全帽及其他必要之防護具。…。(職業安全衛生設施規則第 281 條第 1 項暨職業安全衛生法第 6 條第 1 項)
- 3、雇主對新僱勞工或在職勞工於變更工作前，應使其接受適於各該工作必要之一般安全衛生教育訓練。(職業安全衛生教育訓練規則第 16 條第 1 項暨職業安全衛生法第 32 條第 1 項)

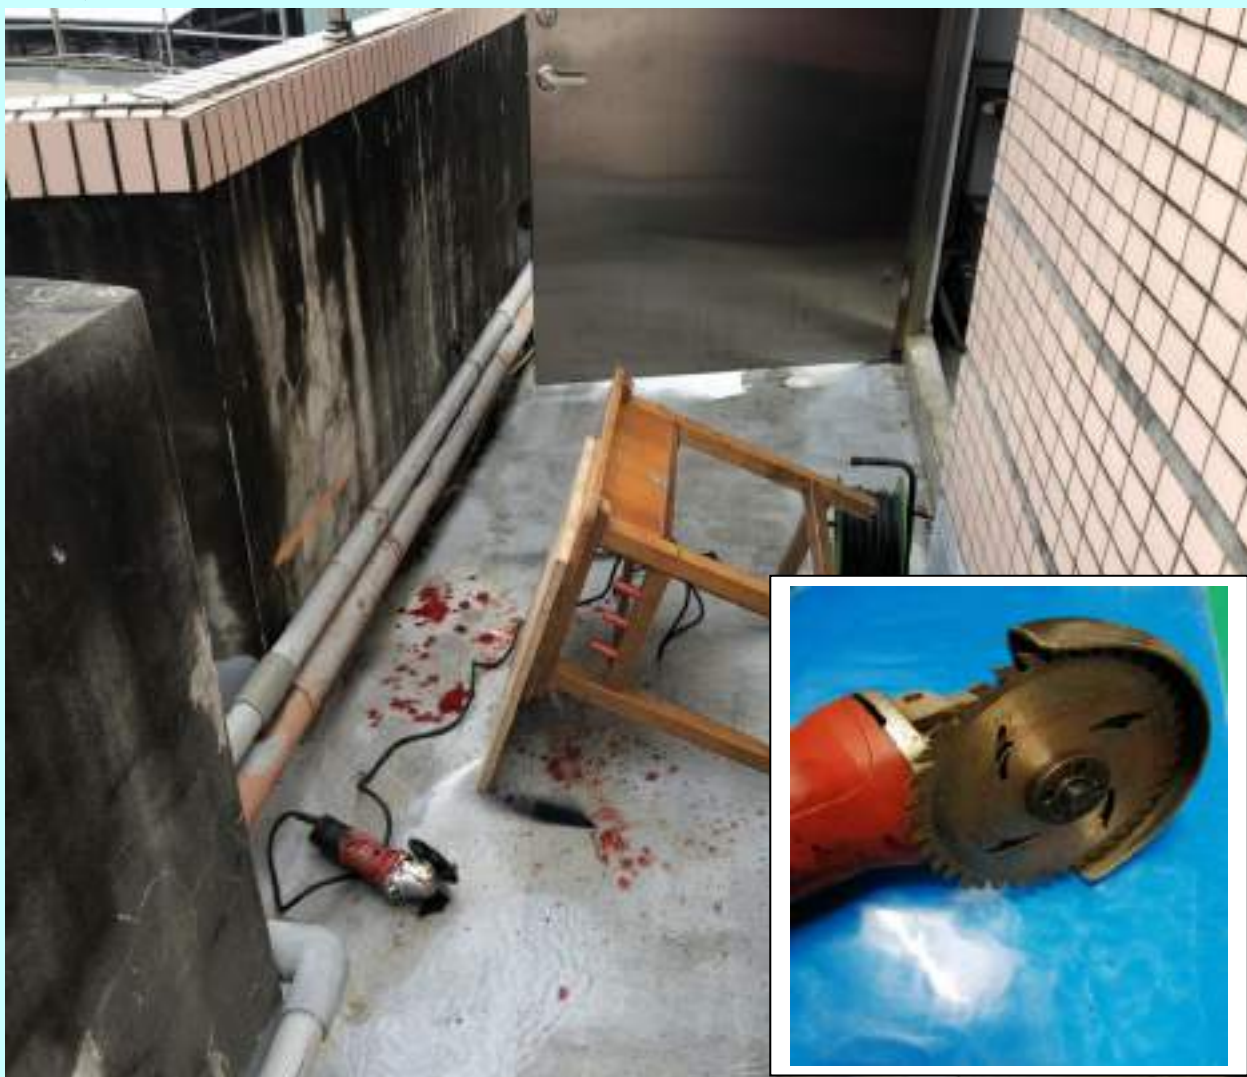
109 年 4 月 23 日 8 時 20 分許，事務組長林○○於感恩樓頂維修課桌椅，期間使用手持式砂輪機不慎滑落，致右小腿肌肉切割傷（深 5 公分、長度 20 公分及韌帶斷裂），血流如柱，經送醫院手術縫合並住院治療。

1、內圓研磨機以外之研磨輪，應設置護罩，並具有第九十六條至第一百零四條所定之性能。

（機械設備器具安全標準第 95 條）

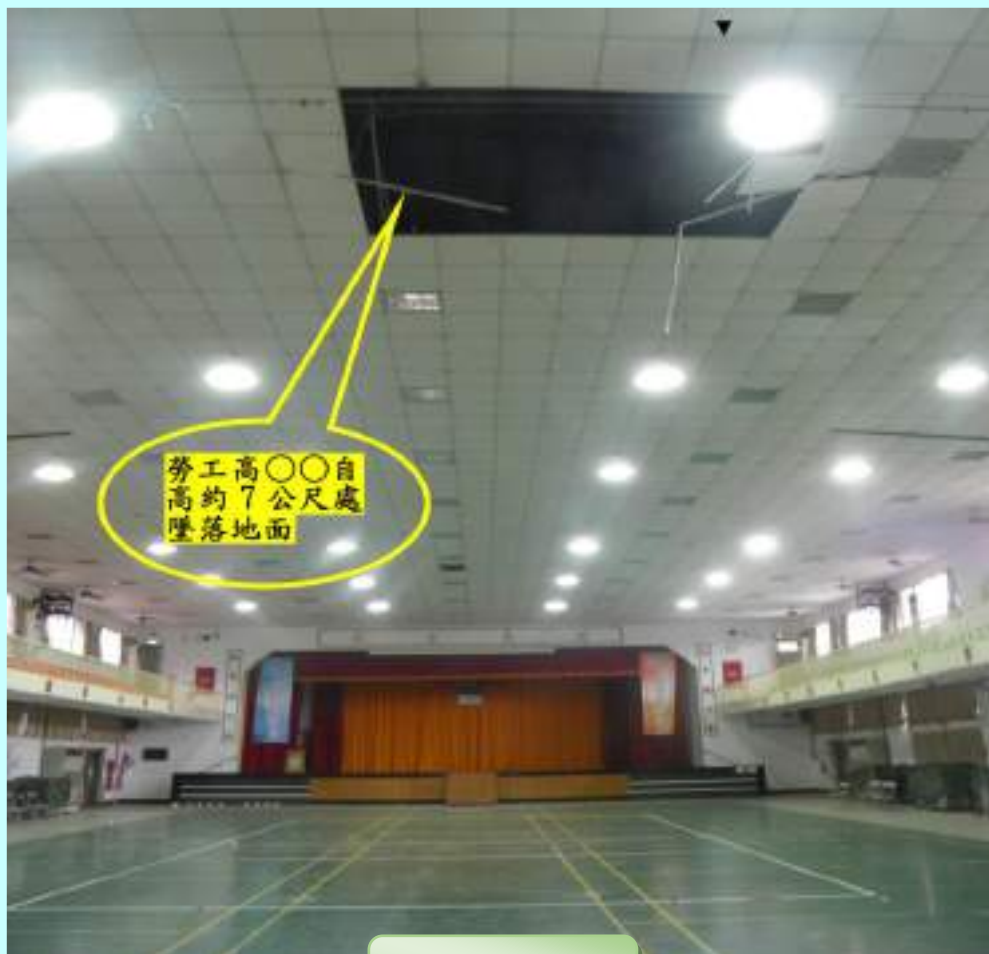
林○○承攬○○農工活動中心屋頂浪板更新工程，106 年 4 月 7 日 9 時許，林○○所僱勞工高○○等 7 人從事屋頂浪板更新工程完成後之善後工作(如收拾工具、環境整理及廢棄物撿取等)，勞工高○○至活動中心天花板(石膏板)上方撿取舊屋頂拆除掉落之廢棄隔熱紙，對於在高度 2 公尺以上之處所進行作業，勞工有墜落之虞，未以架設施工架或其他方法設置工作台，高○○腳踏在輕鋼架上時，因輕鋼架無法支撐其重量，致高○○自高約 7 公尺處墜落地面，造成高○○左側遠端橈尺骨開放性骨折及右側肱骨頭骨折等，經送醫院醫住院治療。

雇主對於在高度二公尺以上之處所進行作業，勞工有墜落之虞者，應以架設施工架或其他方法設置工作台。但工作台之邊緣及開口部分等，不在此限。(職業安全衛生設施規則第 225 條第 1 項暨職業安全衛生法第 6 條第 1 項)

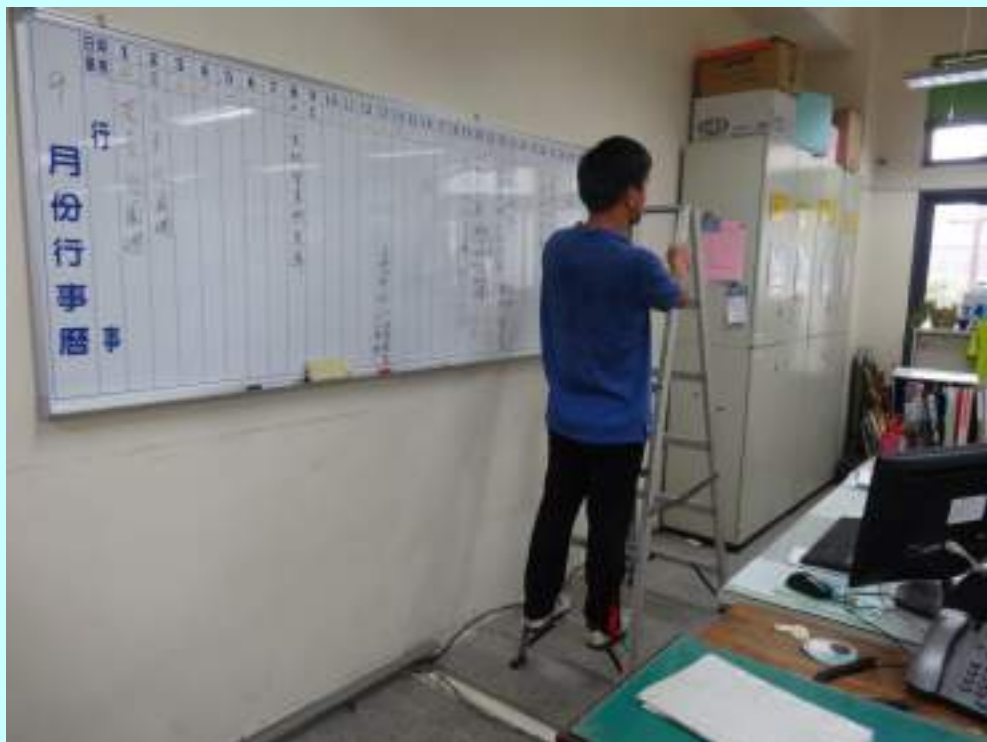
○○國中所僱勞工陳○○於 105 年 9 月 1 日 10 時 45 分許，在該校學生事務處使用合梯安裝(站立高度約 45 公分)新白板，完成後自合梯下來時(一腳站立於第 2 階(約 45 公分)、另一腳站立於第 1 階(約 23 公分))，疑似未踏穩或暈眩跌落地面，因撞擊頭部，由救護車送至○○醫院急救，已於 105 年 9 月 19 日出院。

模擬受傷勞工使用合梯情形(當時陳○○為安裝吊掛白板之螺栓)

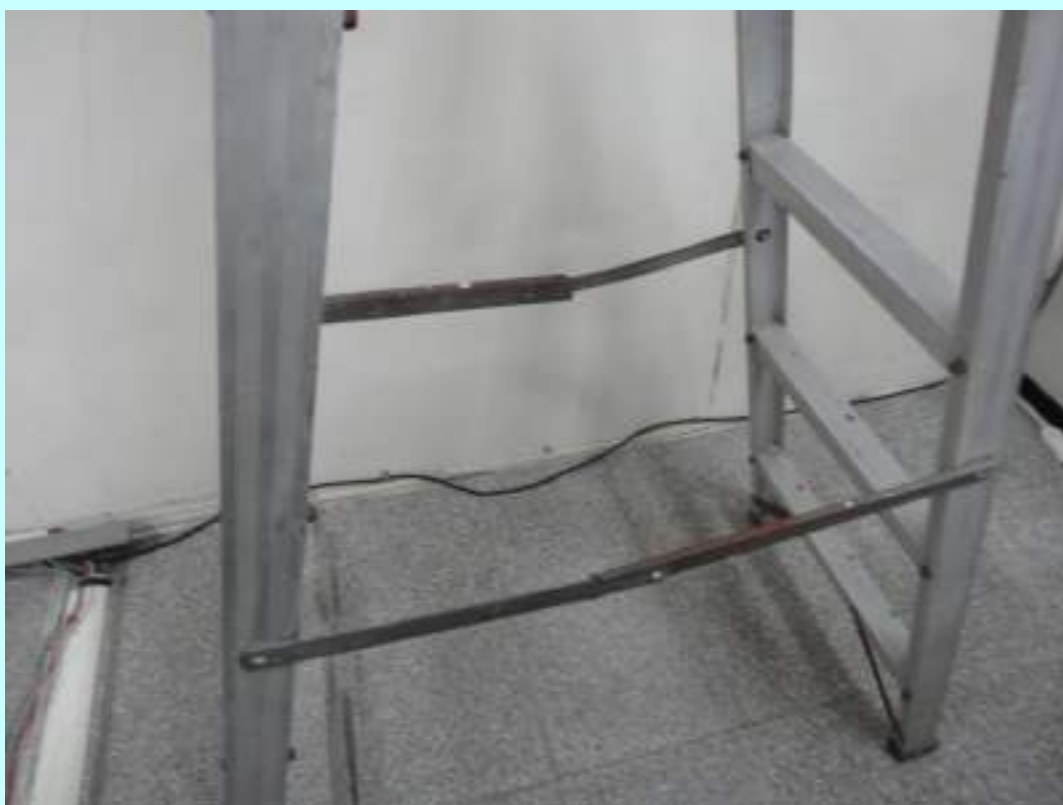
該合梯兩梯腳間有金屬等硬質繫材扣牢（符合法規）
